ÉTAT DES LIEUX DE SORTIE · COMPARÉ À L'ENTRÉE DU 01.09.2025

# Appartement 4 pièces, Tel Aviv-Jaffa

Rehov HaDugma 12, app. 7 — adresse fictive

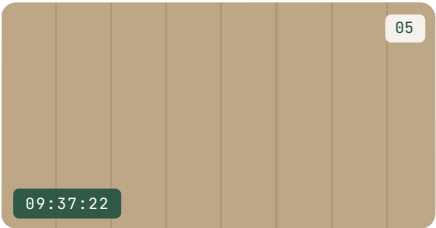
Parquet — près de la baie

| ÉLÉMENT | ENTRÉE | SORTIE | ÉVOLUTION | REMARQUES | PH. |
|---|---|---|---|---|---|
| Sol — parquet chêne | ● Bon | ● Bon | COMME À L'ENTRÉE | Micro-rayures d'usage près de la baie | 03-05 |

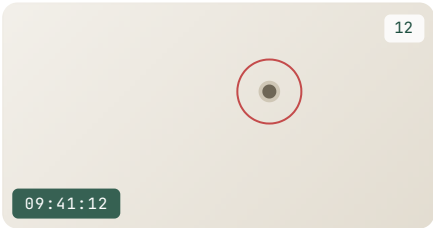
Mur nord — trou de cheville

Séjour — mur nord : trou de cheville

| ÉLÉMENT | ENTRÉE | SORTIE | ÉVOLUTION | REMARQUES | PH. |
|---|---|---|---|---|---|
| Murs — peinture blanche | ● Très bon | ● Usagé | Dégradation | Trou de cheville Ø 6 mm, mur nord, h. 1,60 m | 12-13 |

**Rebouchage et retouche du mur nord du séjour**

Enduit, ponçage, peinture du pan de mur, raccord invisible.

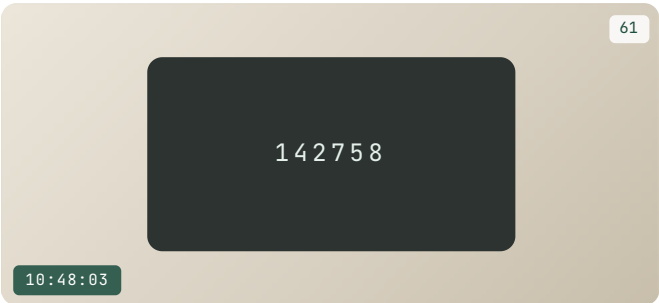
Compteur électrique — palier, 1er étage

| COMPTEUR | ENTRÉE | SORTIE | PH. |
|---|---|---|---|
| Électricité | 138 402 kWh | 142 758 kWh | 61 |
