פרוטוקול יציאה • בהשוואה לכניסה מ-01.09.2025

## דירת 4 חדרים, תל אביב-יפו

רחוב הדוגמה 12, דירה 7 — כתובת בדויה

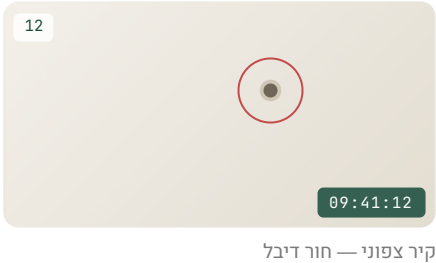
קיר צפוני — חור דיבל

סלון — קיר צפוני: חור דיבל  
טוב מאוד בכניסה ← בלוי · תמ' 12–13
- ליקוי

| תמ' | הערות | שינוי | יציאה | כניסה | פריט |
|---|---|---|---|---|---|
| 12-13 | חור דיבל Ø 6 מ"מ, קיר צפוני, גובה 1.60 מ' | ליקוי | בלוי | טוב מאוד | קירות — צבע לבן |

| סתימה וצביעה של הקיר הצפוני בסלון | |
| שפכטל, שיוף, צביעת הקיר, גימור אחיד. | |

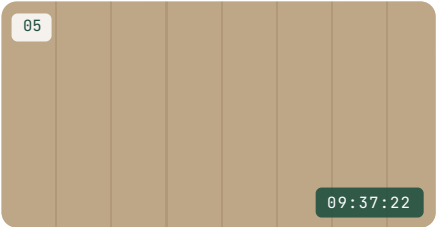
פרקט — ליד הוויטרינה

| תמ' | הערות | שינוי | יציאה | כניסה | פריט |
|---|---|---|---|---|---|
| 03-05 | שריטות שימוש קלות ליד הוויטרינה | כמו בכניסה | טוב | טוב | רצפה — פרקט אלון |

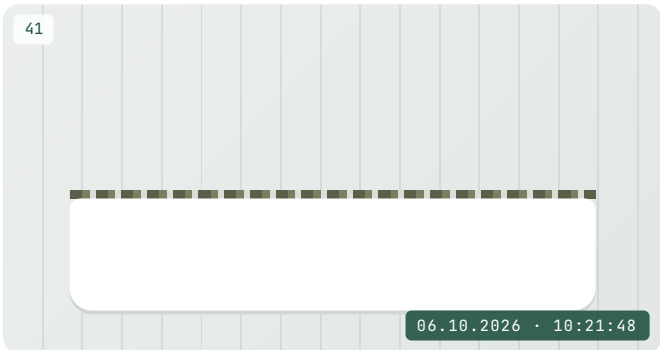
41

חדר רחצה — סיליקון אמבטיה שהשחיר  
טוב בכניסה ← בלוי · תמ' 41–42
- ניקיון

| תמ' | הערות | שינוי | יציאה | כניסה | פריט |
|---|---|---|---|---|---|
| 41-42 | סיליקון שהשחיר לאורך ~1.2 מ', בצד הקיר | ליקוי | בלוי | טוב | סיליקון אמבטיה |

בלוי

| החלפת סיליקון האמבטיה | |
| הסרה, טיפול נגד עובש, סיליקון חדש. | |
